アスファルト舗装工事の報告 その2 (2)

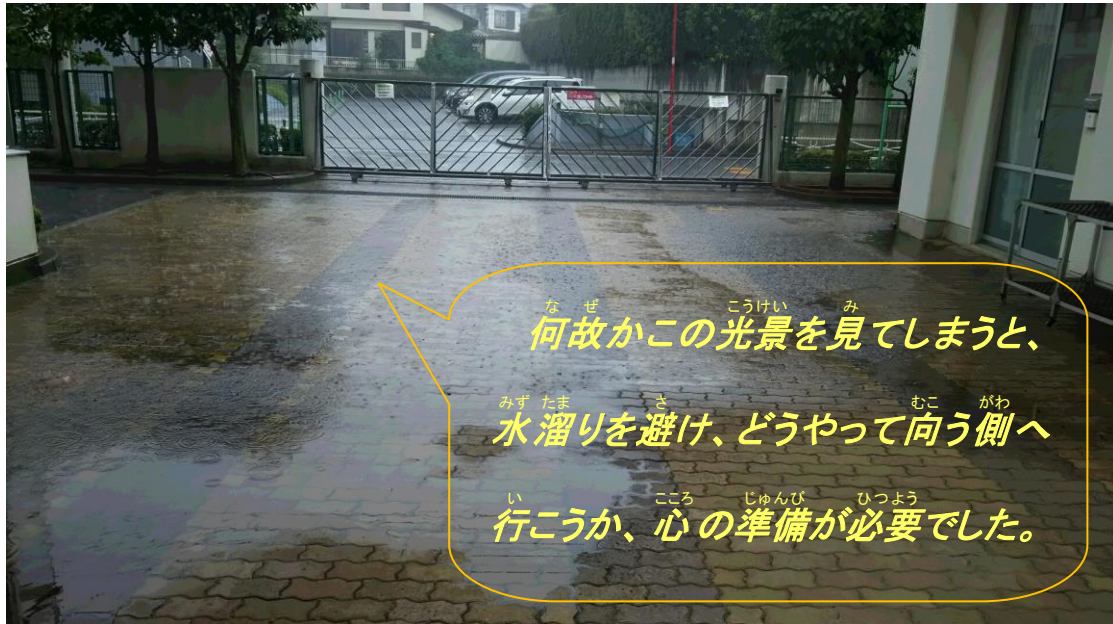
【写真1：舗装前の状況】

◆上の写真1のように、ひとたび雨が降ると、インターロッキングに凸凹があるため水溜りができやすく、非常に滑りやすい状況が見受けられました。
写真2を御覧ください。不陸調整のアスファルト舗装工事を実施したところ、雨水の吸い込みにすぐれているため、水溜りはほとんどできなくなりました。
水溜りを避けて、ピョンピョンと向う側へ飛び越える必要もなくなりました。
