アスファルト舗装工事の報告 その2 (1)

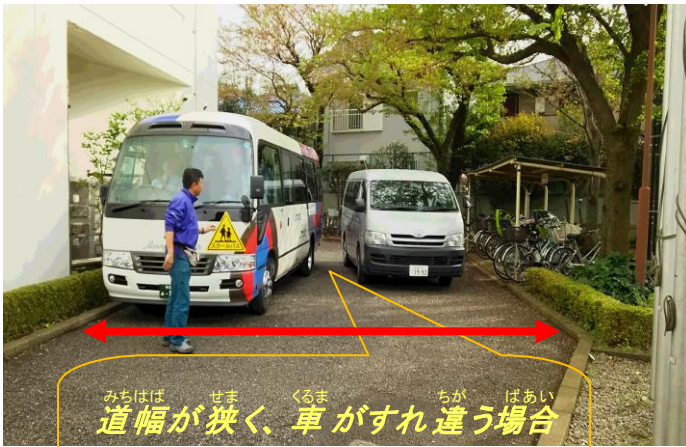
【写真1：舗装前の状況その1】

みちはば せま くるま ちが ばあい
道幅が狭く、車がすれ違う場合

じょうきょう
はこのような状況でした。

◆上の写真1、2からも分かるとおり、もともと駐車場のない本校では、スクールバスの駐車スペース確保などに苦慮しておりました。一時的に外周路に駐車する場合、道幅に余裕がないため、他の福祉施設の車両とすれ違う際などは、安全管理面で問題がありました。また、路面に凸凹があるため雨で水溜りができやすく、非常に滑りやすい状況が見受けられました。

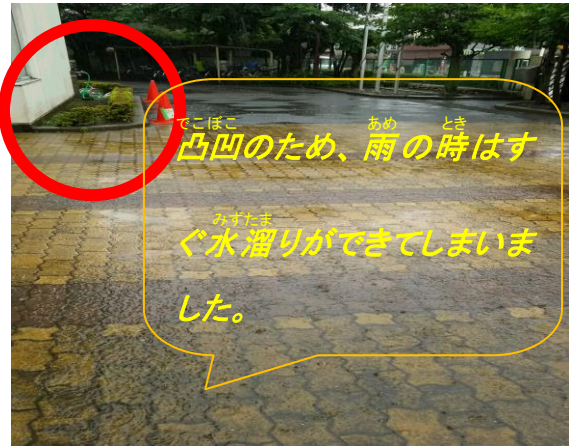
【写真2：舗装前の状況その2】

でこぼこ
凸凹のため、雨の時はす

みずたまり
ぐ水溜りができてしまいま
した。

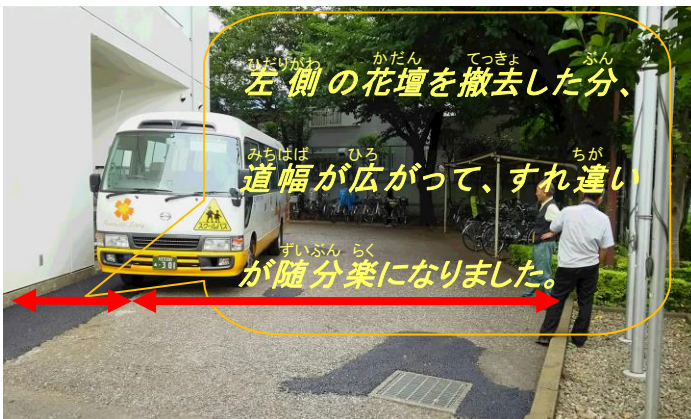
【写真3：舗装後の状況その1】

ひだりがわ かたん てつきよ ぶん
左側の花壇を撤去した分、

みちはば ひろ ちが
道幅が広がって、すれ違い

すいぶん らく
が随分楽になりました。

花壇の分だけ道幅が広がり、(車を運転される方はお分かりだと思いますが、)空間的余裕ができました。雨にも強くなりました。水溜りはほとんどできなくなりました。

そこで、花壇を撤去し、不陸調整のアスファルト舗装工事を実施しました。

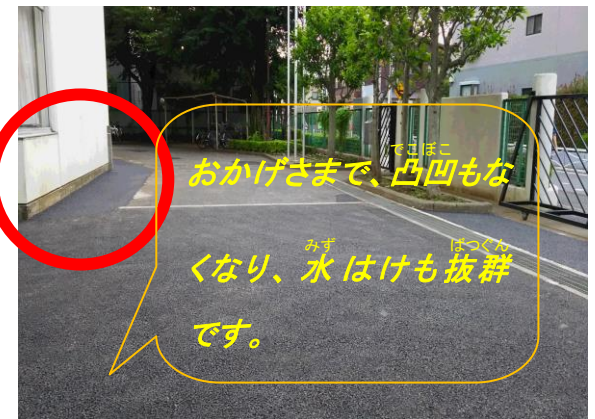
【写真4：舗装後の状況その2】

でこぼこ
おかげさまで、凸凹もな

みず
くなり、水はけも抜群
です。
