プール槽及び体育館前スロープ改修工事の報告

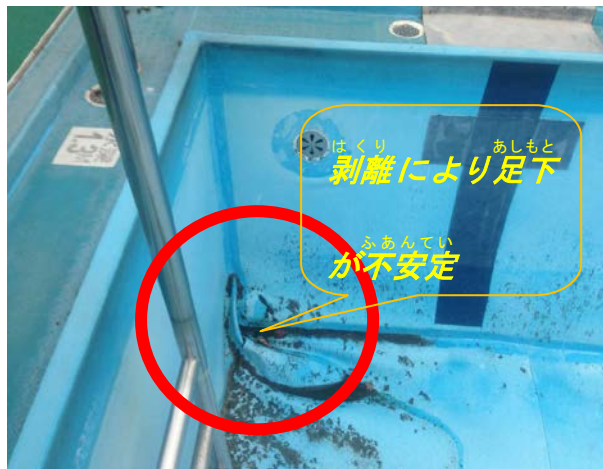
【写真1：旧 プール槽塗装状況】

◆上の写真1から分かりますとおり、プール槽の塗装樹脂が大きく剥離して危険な状況が見受けられました。また、体育館前スロープの床面磨滅から、滑りやすい状況がありました。（写真2）

そこで、本年2月から3月にかけて改修工事を実施し、大幅な改善が図られました。

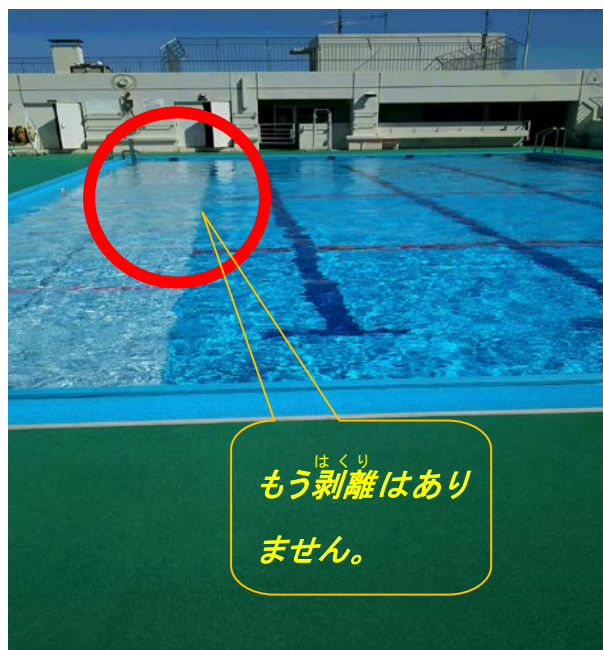
【写真3：新 プール槽塗装状況】

上の写真3を御覧ください。プール槽は全面的に塗り替えられ、樹脂の剥離はまったくなくなりました。塗装面も色鮮やかな摩擦係数の高いものが採用されています。続いて写真4を御覧ください。床面張替により、微細な円形突起がしっかりと足場を固めてくれています。両側の壁には新たに手すりも付けられました。
